**ASSUNTO : RELATÓRIO DE VISTORIA DA DELEGACIA REGIONAL  
DE SERVIÇOS DA ADAPEC**

**ASSUNTO : RELATÓRIO DE VISTORIA NO PRÉDIO DA UNIDADE  
LOCAL DO RURALTINS.**

**ASSUNTO : RELATÓRIO DE VISTORIA NO PRÉDIO DO POSTO  
POLICIAL DO MUNICÍPIO DE GURUPI-TO**

## SITUAÇÃO DAS EDIFICAÇÕES DA AGETO DE GURUPI-TO - RR5

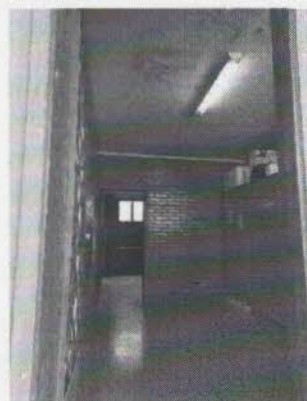
Foto 4 – VISTA PARCIAL FORRO COM INFILTRAÇÃO

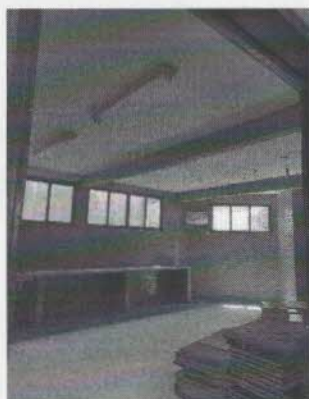
Foto 5 – VISTA PARCIAL FORRO COM INFILTRAÇÃO

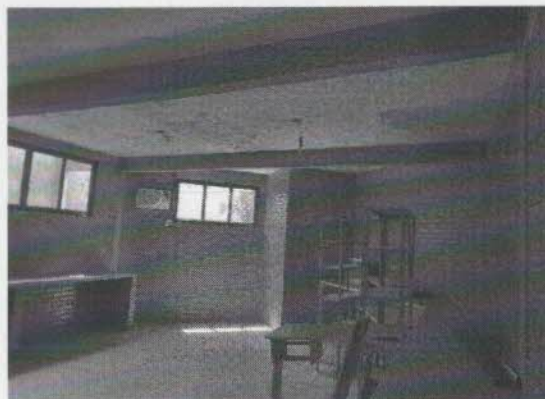
Foto 6 – VISTA PARCIAL FORRO COM INFILTRAÇÃO

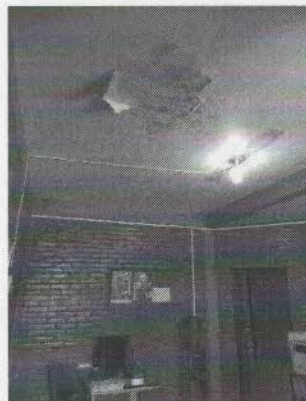
Foto 8 – VISTA PARCIAL FORRO COM INFILTRAÇÃO

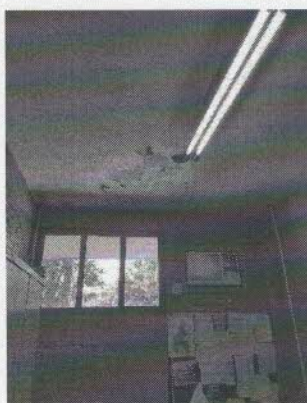
Foto 9 – VISTA PARCIAL FORRO COM INFILTRAÇÃO
