Ofício nº 1097/2024 - GABPRES

INFORME TÉCNICO

ASSUNTO: Furtos na Ponte Governador José Wilson Siqueira Campos (Antiga Ponte da Amizade e da Integração Nacional)

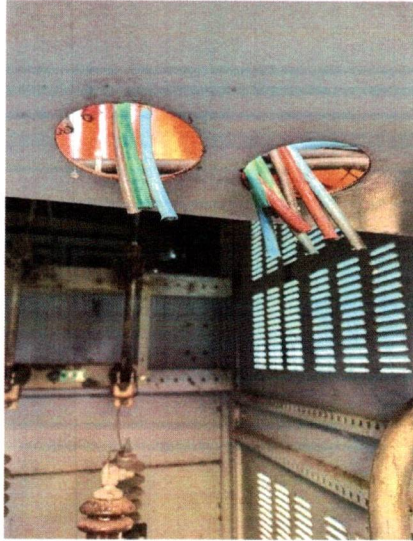
Imagem 1 – Furto de cabos Ponte da Amizade e da Integração Nacional

A empresa contratada, responsável pela manutenção do sistema de iluminação conforme o Contrato 047/2020, já iniciou os serviços de manutenção corretiva necessários para a reposição dos itens furtados e danificados. No entanto, estamos aguardando a chegada de alguns materiais específicos para concluir a reposição completa e restabelecer o pleno funcionamento do sistema de iluminação da ponte.

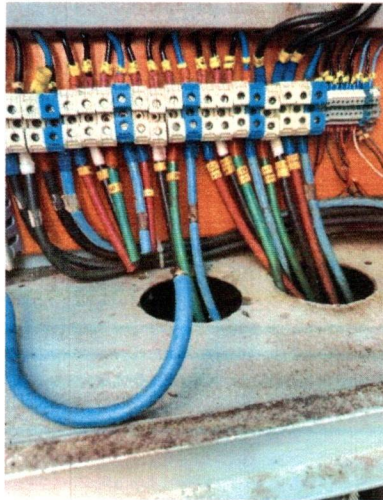
Imagem 2 – Furto de cabos Ponte da Amizade e da Integração Nacional

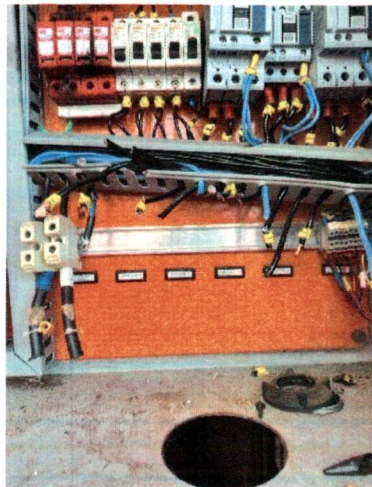
Imagem 3 – Furto de cabos Ponte da Amizade e da Integração Nacional

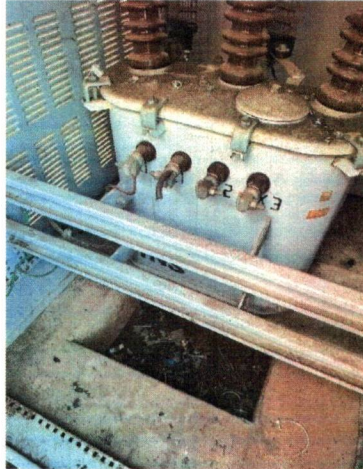
Imagem 5 – Furto de cabos Ponte da Amizade e da Integração Nacional

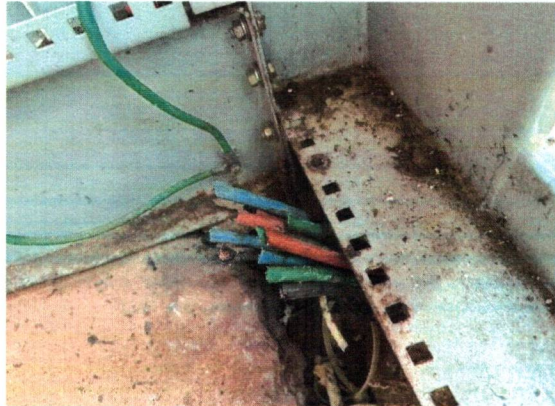
Imagem 6 – Furto de cabos Ponte da Amizade e da Integração Nacional

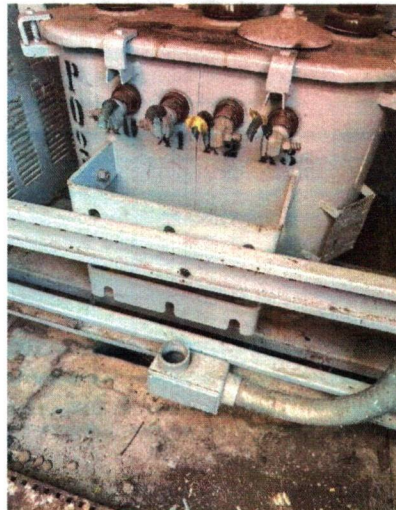
Imagem 7 – Furto de cabos Ponte da Amizade e da Integração Nacional

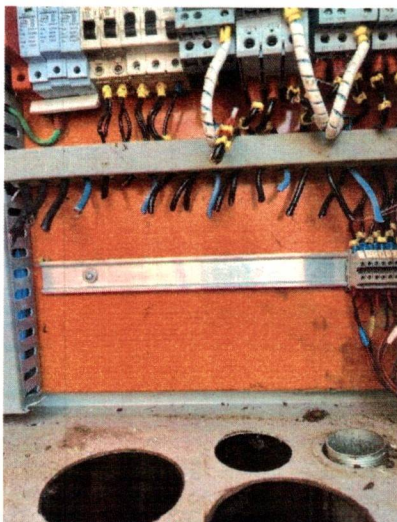
Imagem 8 – Furto de cabos Ponte da Amizade e da Integração Nacional

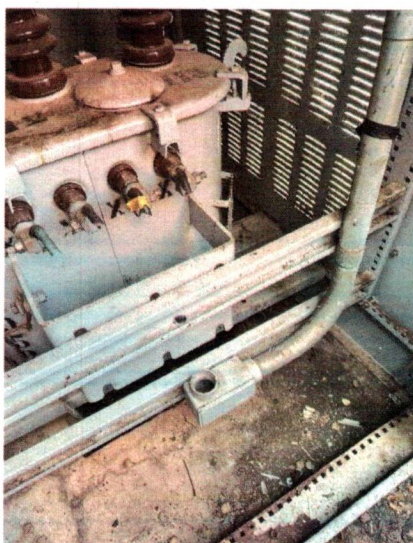
Imagem 9 – Furto de cabos Ponte da Amizade e da Integração Nacional

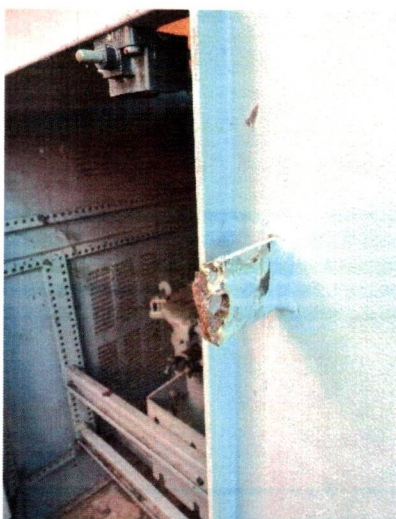
Imagem 10 – Vandalismo Ponte da Amizade e da Integração Nacional

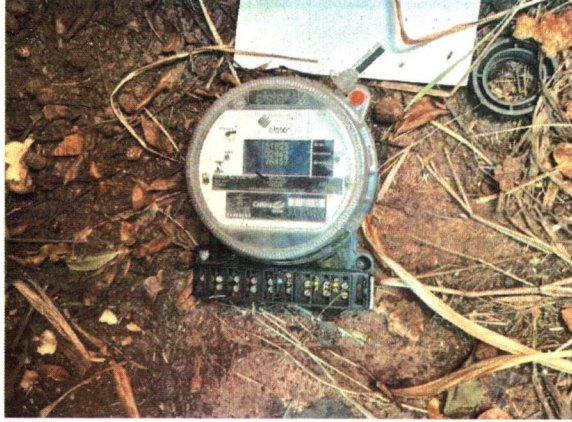
Imagem 11 – Vandalismo Ponte da Amizade e da Integração Nacional
