**Assunto: Solicitação de manutenção/recuperação do pavimento da BR-153/TO, km 346, acesso ao Município de Guaraí e Pedro Afonso..**

**Ofício nº 133/2025 - CONSÓRCIO SUPERVISOR TOCANTINS – UL PALMAS/TO**

**Assunto:** Sobre a solicitação de manutenção/recuperação do pavimento da BR - 153/TO, km 346, acesso ao Município de Guaraí/TO e Pedro Afonso/TO.

RELATÓRIO FOTOGRÁFICO			
EMPRESA:	CONSÓRCIO SUPERVISOR TOCANTINS	MEDIÇÃO	
CONTRATO:	23.00454/2021	PERÍODO	mai/25
RODOVIA:	BR-153 e BR - 235		
COORDENADA		KM	
Latitude:	8°57'3,305S	BR-235, KM 205,64	
Longitude:	48°30'0,503W

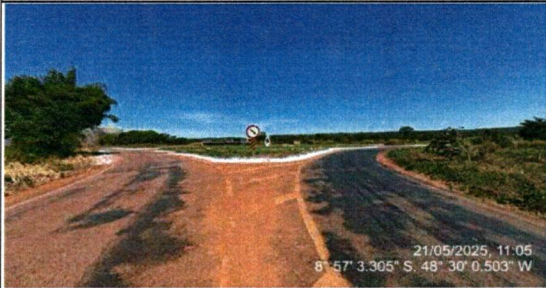
FOT01: BR - 235 sentido BR-153 entroncamento roçado e caiado		FOT02: BR - 235 entroncamento acesso a BR - 153	
COORDENADA		KM	
Latitude:	8°57'3,279S	BR-235, KM 205,63	
Longitude:	48°30'0,209W

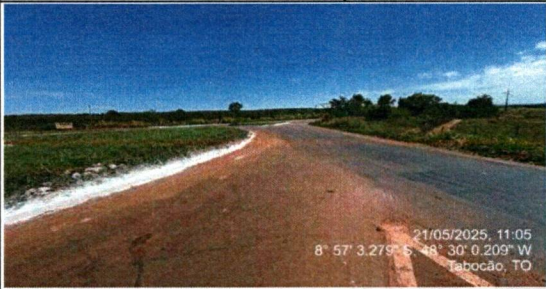
FOT03: Acesso a BR-153 roçado e caiado		FOT04: Acesso a BR-235 roçado e caiado	
COORDENADA		KM	
Latitude:	8°57'2,986S	BR-153, KM 347,14	
Longitude:	48°30'1,739W

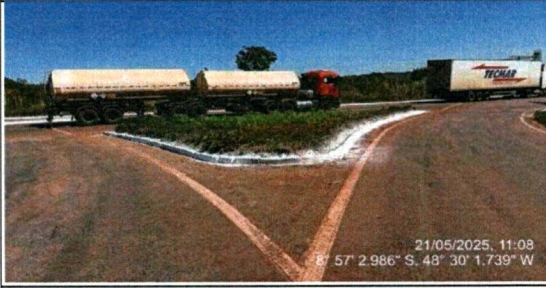
FOT05: Entroncamento alça de acesso a BR-153 roçada e meio-fio recomposto		FOT06: BR-153 alça de acesso a BR-235 roçada e poda concluída

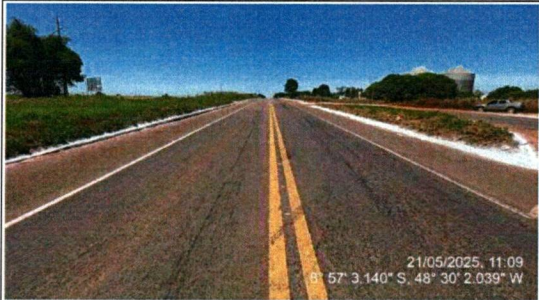
<p>21/05/2025, 11:08 8° 57' 2.986" S, 48° 30' 1.739" W</p>	
FOTO 07: BR-153 vista frontal		FOTO 08: BR-153 vista acostamento LE crescente roçado e caído	
COORDENADA		KM	
Latitude:	8°57'4,419S	BR-153, KM 347,15	
Longitude:	48°30'2,614W		
COORDENADA		KM	
Latitude:	8°57'4,804S	BR-153, KM 347,15	
Longitude:	48°30'2,193W

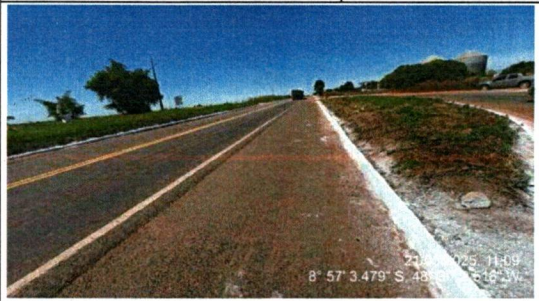
<p>21/05/2025, 11:09 8° 57' 3.091" S, 48° 30' 2.534" W Guaraí, TO</p>	
FOTO 09: BR-153 vista acostamento LD crescente roçado e caído		FOTO 10: BR-153 alça de acesso a BR-235 roçada e caída

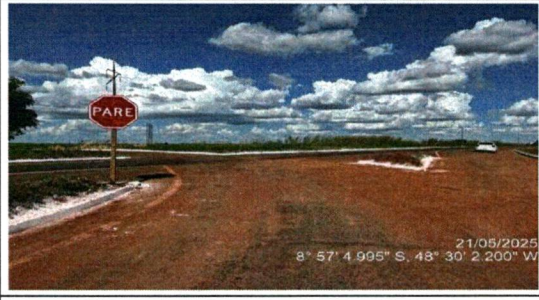
<p>21/05/2025 8° 57' 4.969" S, 48° 30' 2.091" W</p>	
FOTO 11: Alça de acesso a BR-235 cruzamento da BR-153 Sinalização de PARE		FOTO 12: Alça de acesso a BR-153 cruzamento da BR-153 Sinalização de PARE
