OFÍCIO Nº 123373/2025/SRE - TO

Assunto: Solicitação de manutenção/recuperação do pavimento da BR-153/TO, km 346, acesso ao Município de Guaraí e Pedro Afonso..

Ofício nº 133/2025 - CONSÓRCIO SUPERVISOR TOCANTINS – UL PALMAS/TO

Assunto: Sobre a solicitação de manutenção/recuperação do pavimento da BR - 153/TO, km 346, acesso ao Município de Guaraí/TO e Pedro Afonso/TO.

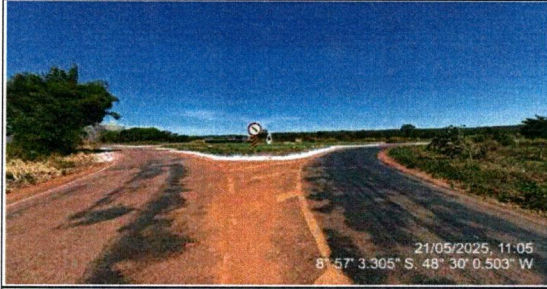
FOT01: BR - 235 sentido BR-153 entroncamento roçado e caiado		FOT02: BR - 235 entroncamento acesso a BR - 153	
COORDENADA		KM	
Latitude:	8°57'3,279S	BR-235, KM 205,63	Latitude:
Longitude:	48°30'0,209W		Longitude:
COORDENADA		KM	
Latitude:	8°57'4,738S	BR-235, KM 205,67	Latitude:
Longitude:	48°30'0,597W		Longitude:

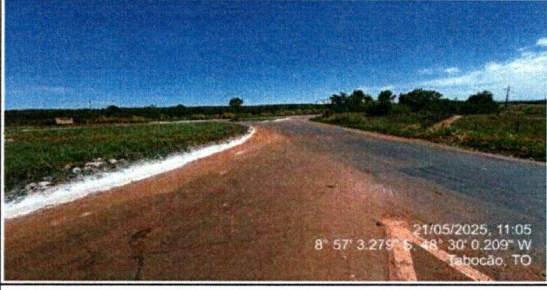
FOTO 03: Acesso a BR-153 roçado e caiado		FOTO 04: Acesso a BR-235 roçado e caiado	
COORDENADA		KM	
Latitude:	8°57'2,986S	BR-153, KM 347,14	Latitude:

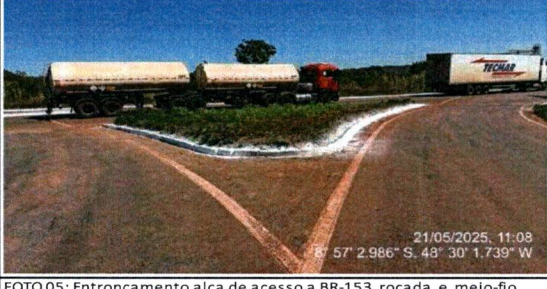
FOTO 05: Entroncamento alça de acesso a BR-153 roçada e meio-fio recomposto		FOTO 06: BR-153 alça de acesso a BR-235 roçada e poda concluída

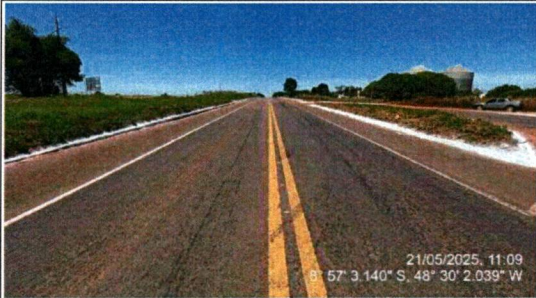
FOTO 07: BR-153 vista frontal	FOTO 08: BR-153 vista acostamento LE crescente roçado e caído

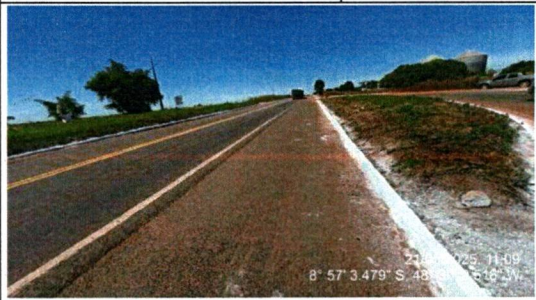
FOTO 09: BR-153 vista acostamento LD crescente roçado e caído	FOTO 10: BR-153 alça de acesso a BR-235 roçada e caída

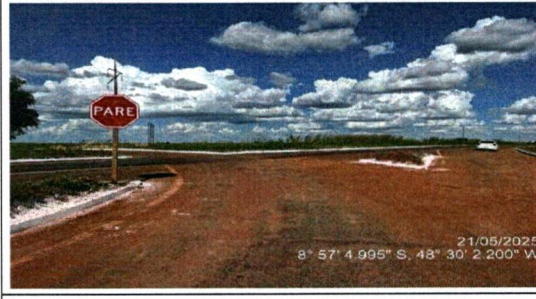
FOTO 11: Alça de acesso a BR-235 cruzamento da BR-153 Sinalização de PARE	FOTO 12: Alça de acesso a BR-153 cruzamento da BR-153 Sinalização de PARE
