OFÍCIO Nº 235224/2023/SRE - TO

**Assunto: Requerimento n.º 1.815/2023 do Deputado Eduardo Fortes.**

**NOTA TÉCNICA**

**Assunto:** Sobre a análise técnica para implantação de faixas elevadas no perímetro urbano de Santa Rosa do Tocantins/TO. (SEI 16290426)

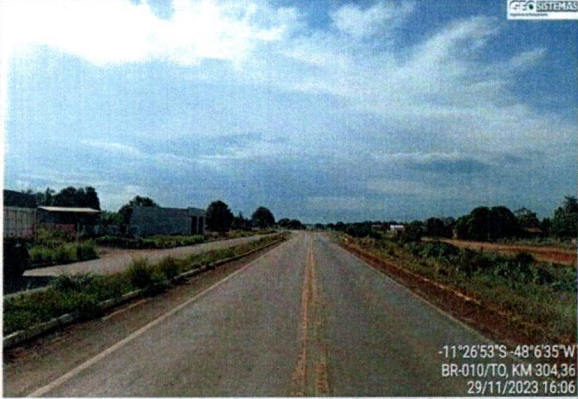
| RELATÓRIO FOTOGRÁFICO<br>FAIXA ELEVADA RODOVIA BR-010/TO, SANTA ROSA/TO | | | | | |
|---|---|---|---|---|---|
| Foto 01 | | | Foto 02 | | |

| RELATÓRIO FOTOGRÁFICO<br>FAIXA ELEVADA RODOVIA BR-010/TO, SANTA ROSA/TO | | | | | |
|---|---|---|---|---|---|
| Km | 304,36 BR-010/TO | Sentido: Crescente | Km | 304,36 BR-010/TO | Sentido: Crescente |
| Descrição: Implantação de Faixa Elevada, Santa Rosa do Tocantins | | | Descrição: Implantação de Faixa Elevada, Santa Rosa do Tocantins | | |
| -11°26'53"S - 48°6'35"W<br>BR-010/TO, KM 304,36<br>29/11/2023 16:06 | | | -11°26'54"S - 48°6'35"W<br>BR-010/TO, KM 304,36<br>29/11/2023 16:06 | | |

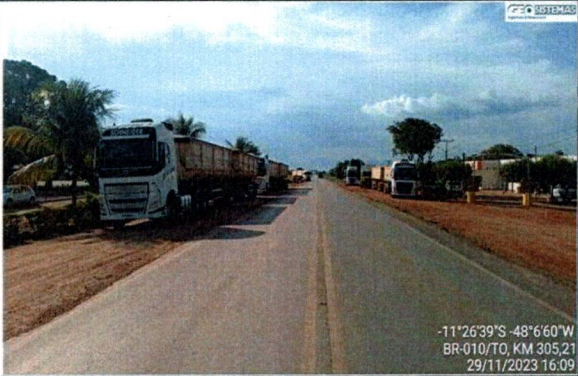
| RELATÓRIO FOTOGRÁFICO<br>FAIXA ELEVADA RODOVIA BR-010/TO, SANTA ROSA/TO | | | | | |
|---|---|---|---|---|---|
| Foto 03 | | | Foto 04 | | |

| RELATÓRIO FOTOGRÁFICO<br>FAIXA ELEVADA RODOVIA BR-010/TO, SANTA ROSA/TO | | | | | |
|---|---|---|---|---|---|
| Km | 305,21 BR-010/TO | Sentido: Crescente | Km | 305,21 BR-010/TO | Sentido: Decrescente |
| Descrição: Implantação de Faixa Elevada, Santa Rosa do Tocantins | | | Descrição: Implantação de Faixa Elevada, Santa Rosa do Tocantins | | |
| -11°26'39"S - 48°6'60"W<br>BR-010/TO, KM 305,21<br>29/11/2023 16:09 | | | -11°26'39"S - 48°6'60"W<br>BR-010/TO, KM 305,21<br>29/11/2023 16:09 | | |

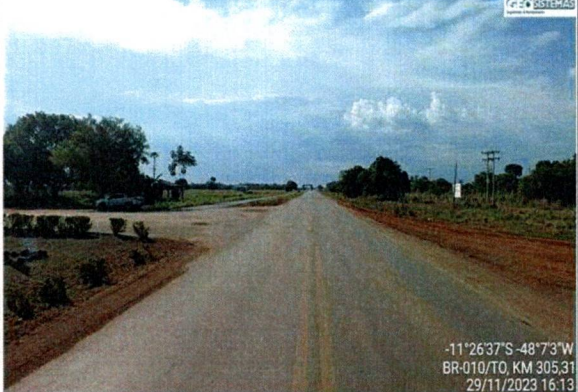
| RELATÓRIO FOTOGRÁFICO<br>FAIXA ELEVADA RODOVIA BR-010/TO, SANTA ROSA/TO | | | | | |
|---|---|---|---|---|---|
| Foto 05 | | | Foto 06 | | |

| RELATÓRIO FOTOGRÁFICO<br>FAIXA ELEVADA RODOVIA BR-010/TO, SANTA ROSA/TO | | | | | |
|---|---|---|---|---|---|
| Km | 305,31 BR-010/TO | Sentido: Crescente | Km | 305,31 BR-010/TO | Sentido: Crescente |
| Descrição: Implantação de Faixa Elevada, Santa Rosa do Tocantins | | | Descrição: Implantação de Faixa Elevada, Santa Rosa do Tocantins | | |
| -11°26'37"S - 48°7'3"W<br>BR-010/TO, KM 305,31<br>29/11/2023 16:13 | | | -11°26'37"S - 48°7'3"W<br>BR-010/TO, KM 305,31<br>29/11/2023 16:13 | | |
