**ASSUNTO : RELATÓRIO DE VISTORIA DA DELEGACIA REGIONAL  
DE SERVIÇOS DA ADAPEC**

**ASSUNTO : RELATÓRIO DE VISTORIA NO PRÉDIO DA UNIDADE  
LOCAL DO RURALTINS.**

**ASSUNTO : RELATÓRIO DE VISTORIA NO PRÉDIO DO POSTO  
POLICIAL DO MUNICÍPIO DE GURUPI-TO**

## SITUAÇÃO DAS EDIFICAÇÕES DA AGETO DE GURUPI-TO - RR5

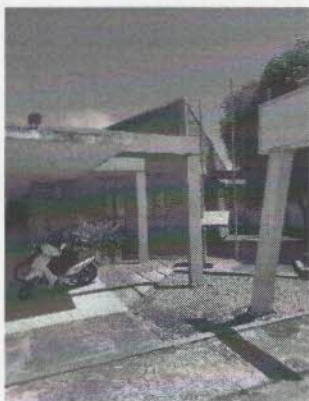
Foto 1 – VISTA PARCIAL EXTERNA

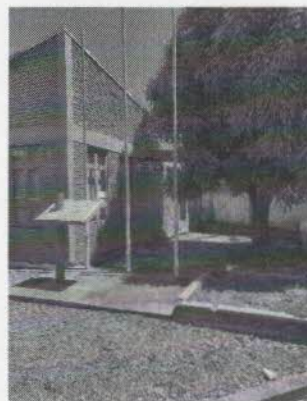
Foto 2 – VISTA PARCIAL EXTERNA

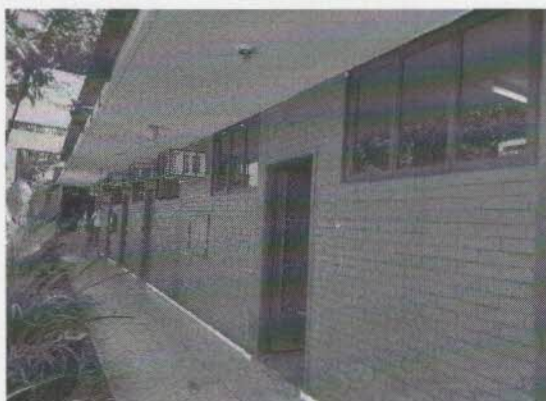
Foto 3 – VISTA PARCIAL EXTERNA

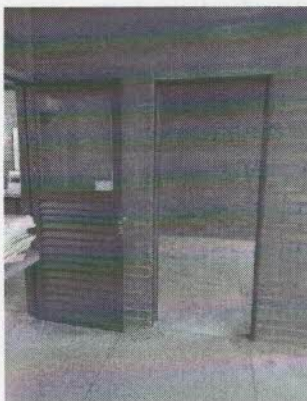
Foto 7 – VISTA PARCIAL INTERNA

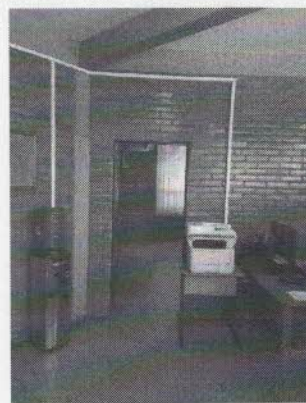
Foto 10 – VISTA PARCIAL INTERNA

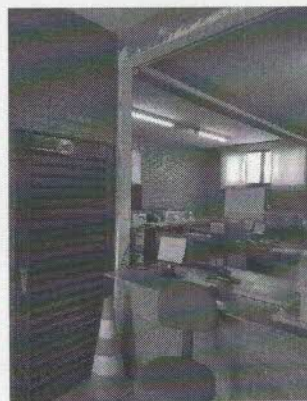
Foto 11 – VISTA PARCIAL INTERNA

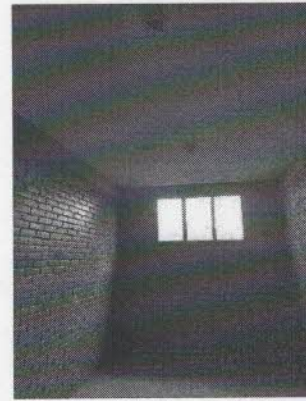
Foto 12 – VISTA PARCIAL INTERNA

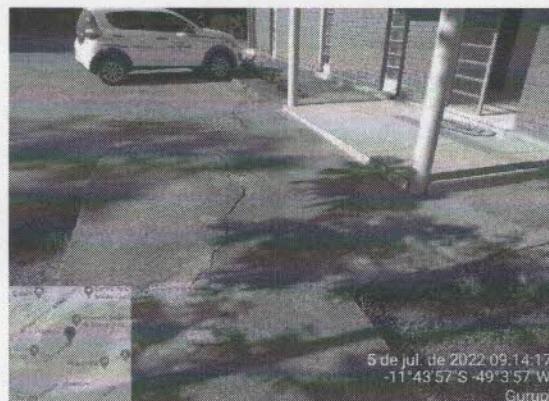
*Foto 2 – VISTA DA FACHADA DO PRÉDIO*

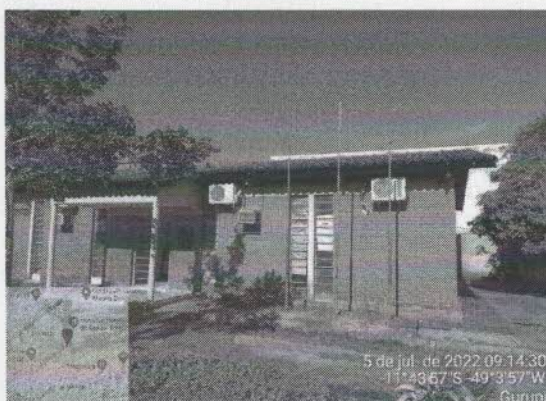
*Foto 3 – VISTA PARCIAL EXTERNA*

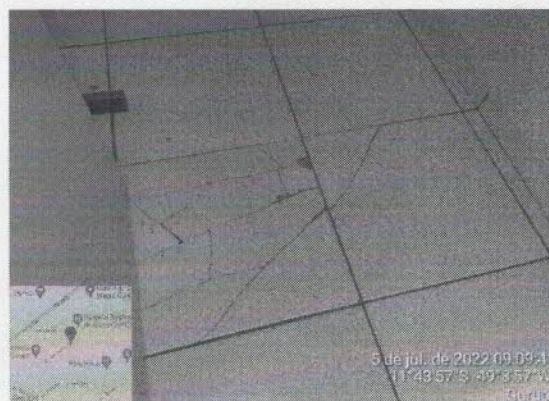
*Foto 4 – VISTA PARCIAL PISO CERÂMICO*

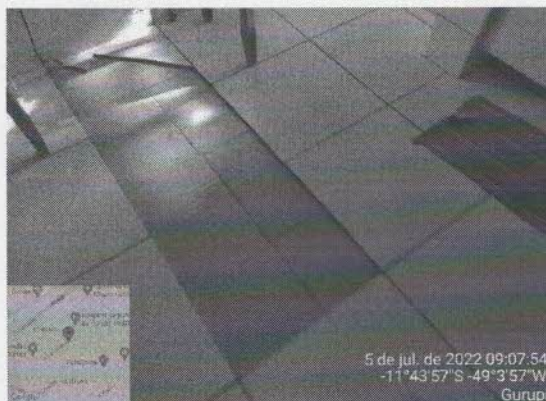
*Foto 5 – VISTA PARCIAL PISO CERÂMICO*

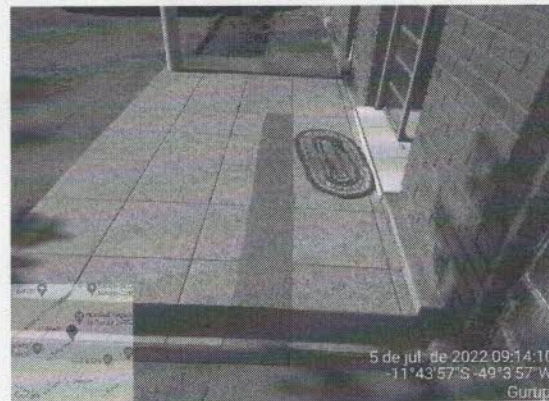
*Foto 6 – VISTA PARCIAL PISO CERÂMICO*

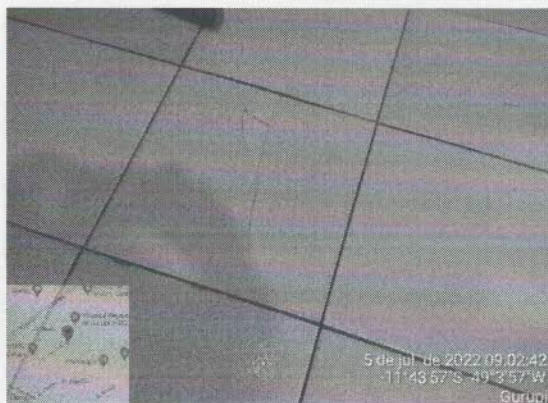
*Foto 7 – VISTA PARCIAL PISO CERÂMICO*

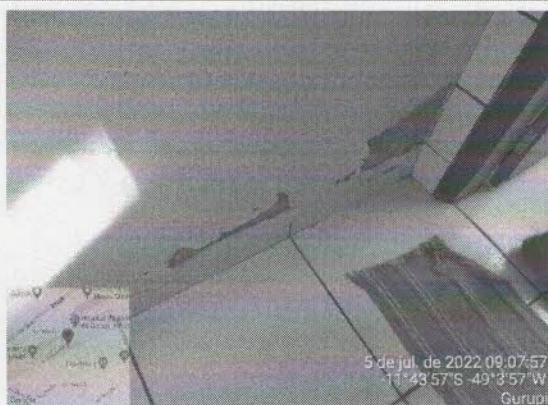
*Foto 9 – VISTA PARCIAL EXCESSO DE UMIDADE  
NAS PAREDES*

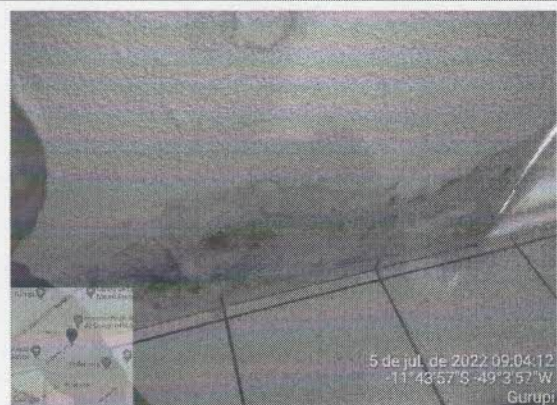
*Foto 10 – VISTA PARCIAL EXCESSO DE UMIDADE  
NAS PAREDES*

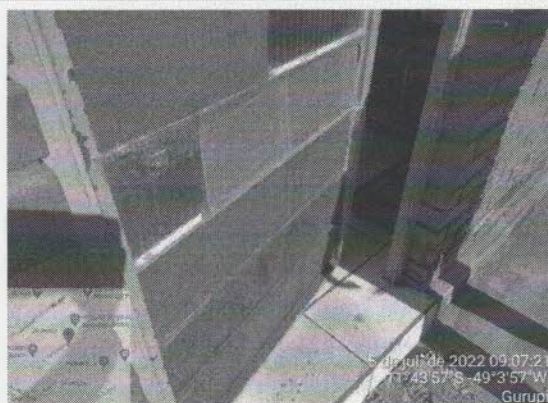
*Foto 11 – VISTA PARCIAL VIDROS QUEBRADOS*

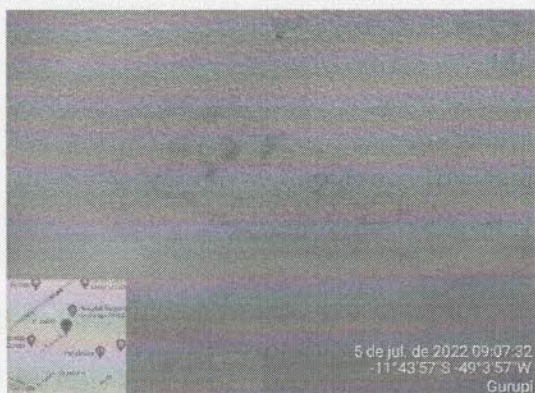
**Foto 13 – VISTA PARCIAL UMIDADE NA LAJE**

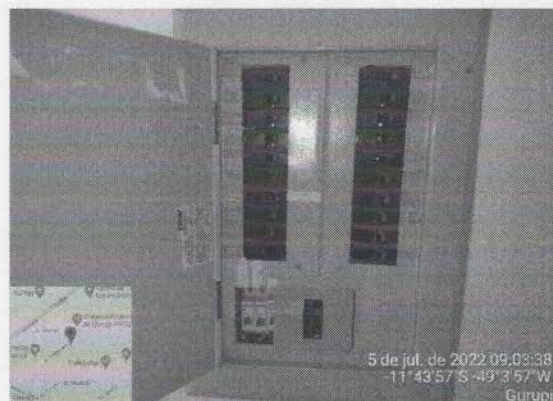
**Foto 14 – VISTA PARCIAL INSTALAÇÕES ELÉTRICAS**

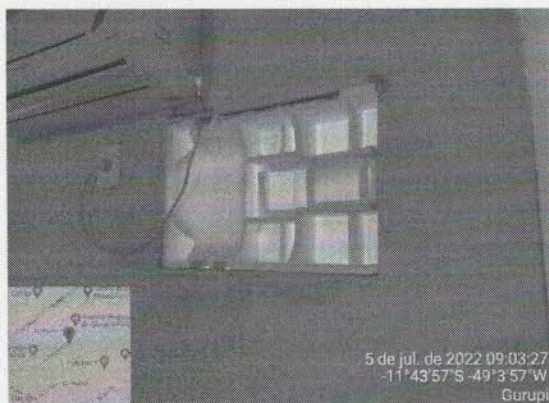
**Foto 15 – VISTA PARCIAL ABERTURA DE AR CONDICIONADO**

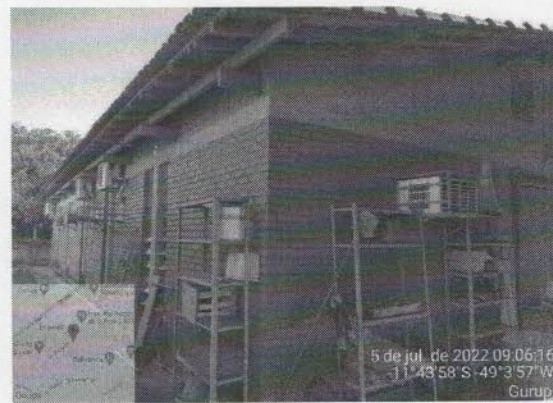
**Foto 16 – VISTA PARCIAL EXTERNA**

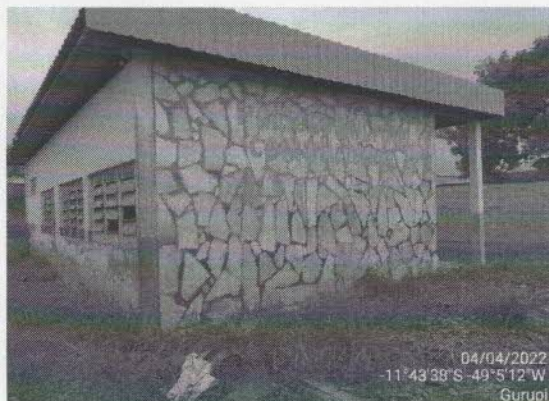
*Foto 1 – VISTA PARCIAL EXTERNA*

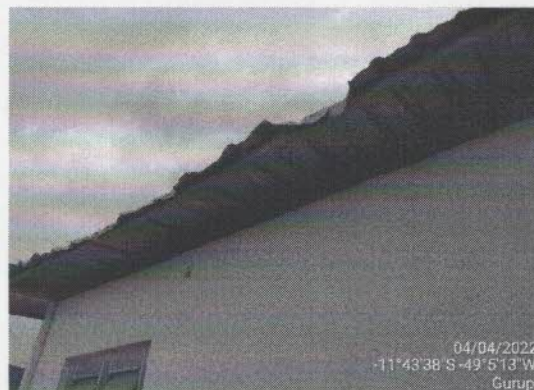
*Foto 2 – VISTA PARCIAL TELHAS DANIFICADAS*

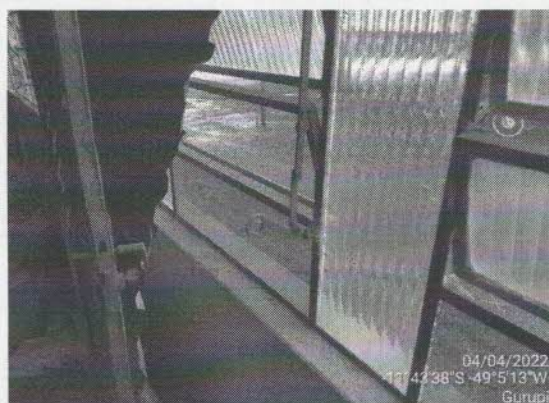
*Foto 3 – VISTA PARCIAL PORTA DANIFICADA*

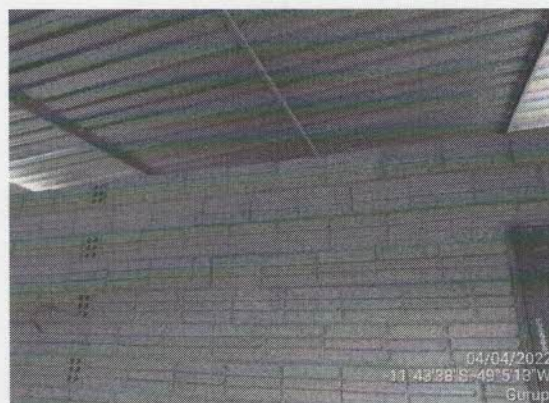
*Foto 4 – VISTA PARCIAL INTERNA*

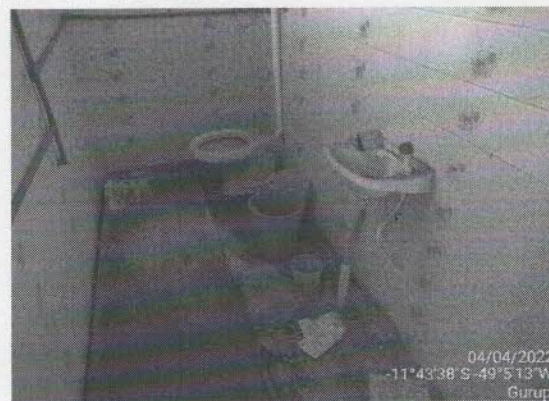
*Foto 6 – VISTA PARCIAL BANHEIRO*

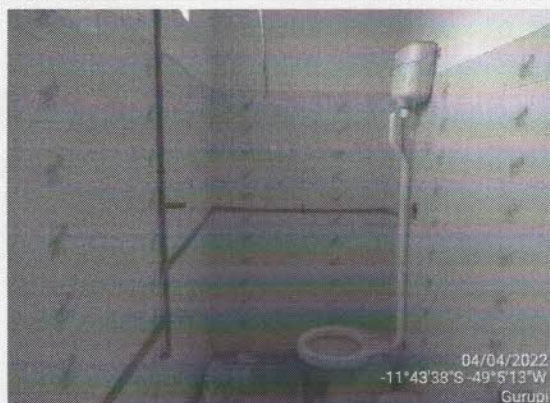
*Foto 7 – VISTA PARCIAL BANHEIRO*

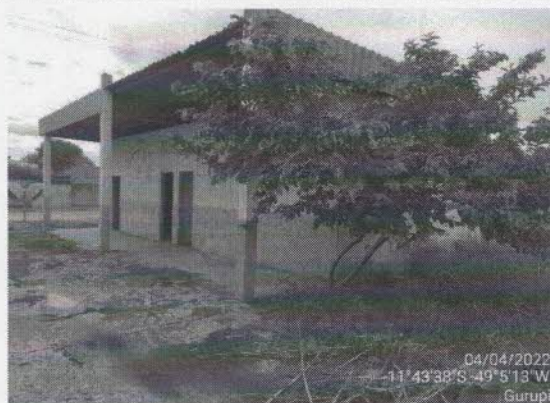
*Foto 8 – VISTA PARCIAL EXTERNA*

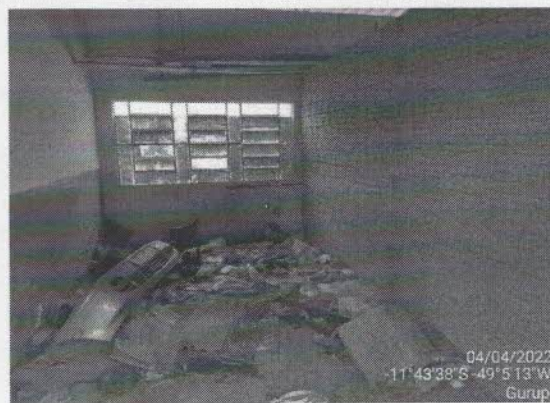
*Foto 10 – VISTA PARCIAL INTERNA*

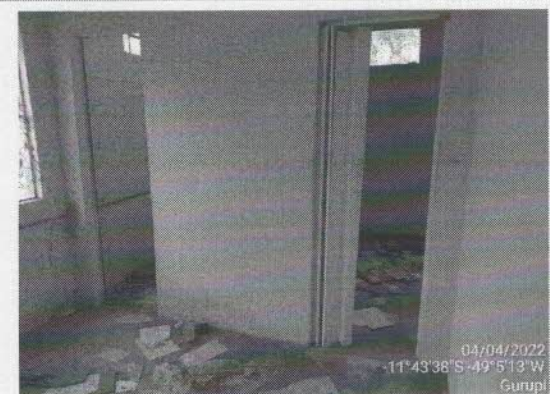
*Foto 11 – VISTA PARCIAL INTERNA*

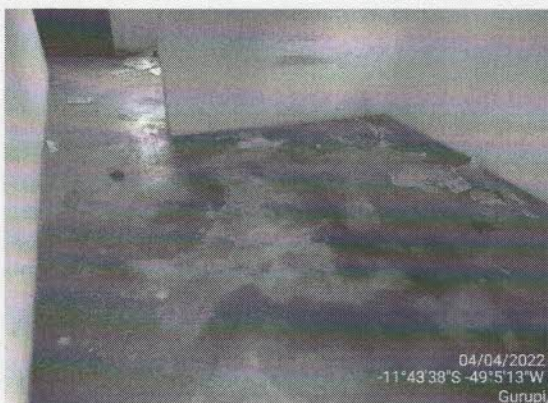
Foto 13 – VISTA PARCIAL INTERNA

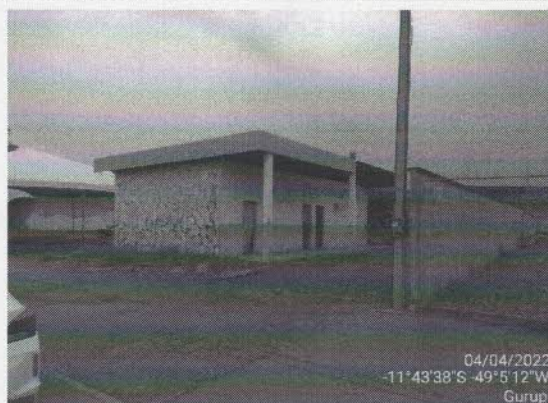
Foto 14 – VISTA PARCIAL EXTERNA

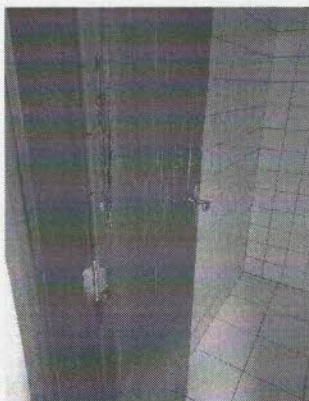
*Foto 19– VISTA PARCIAL PORTA DE MADEIRA*
