**ASSUNTO : RELATÓRIO DE VISTORIA DA DELEGACIA REGIONAL  
DE SERVIÇOS DA ADAPEC**

**ASSUNTO : RELATÓRIO DE VISTORIA NO PRÉDIO DA UNIDADE  
LOCAL DO RURALTINS.**

**ASSUNTO : RELATÓRIO DE VISTORIA NO PRÉDIO DO POSTO  
POLICIAL DO MUNICÍPIO DE GURUPI-TO**

## SITUAÇÃO DAS EDIFICAÇÕES DA AGETO DE GURUPI-TO - RR5

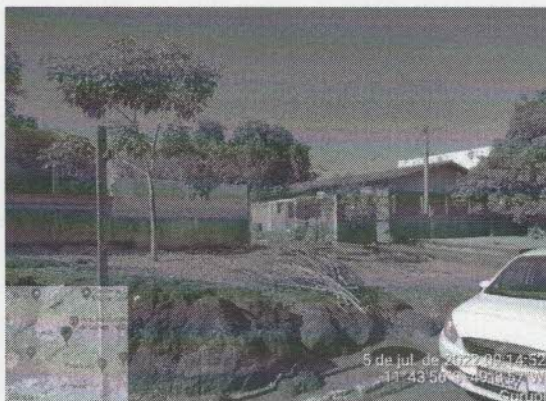
*Foto 1 – VISTA PARCIAL EXTERNA*

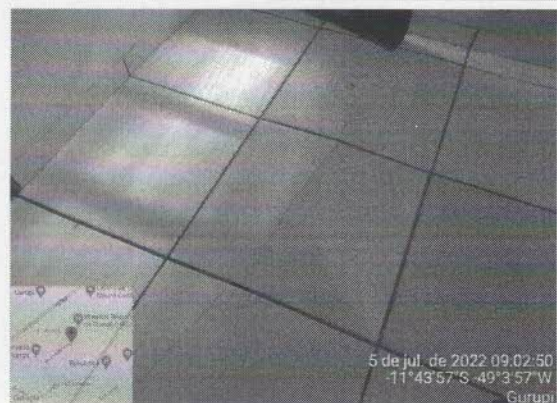
*Foto 8 – VISTA PARCIAL PISO CERÂMICO*

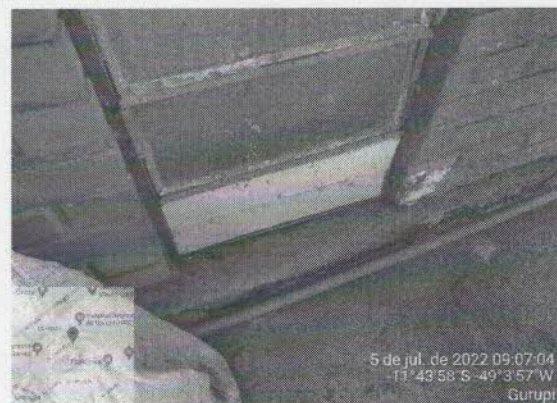
*Foto 12 – VISTA PARCIAL VIDROS QUEBRADOS*

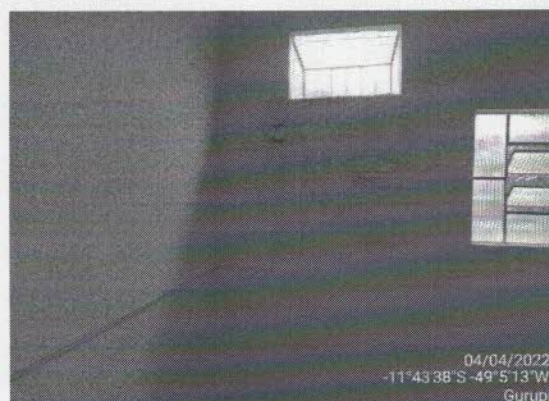
*Foto 5 – VISTA PARCIAL INTERNA*

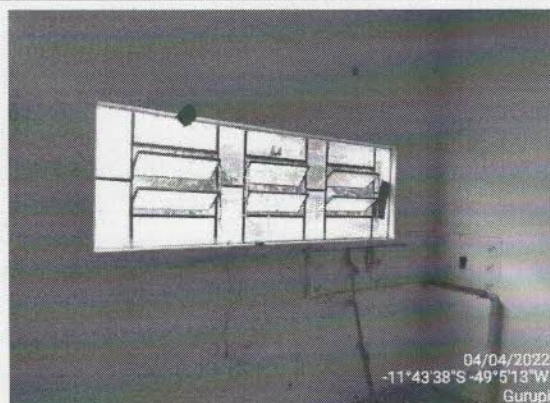
*Foto 9 – VISTA PARCIAL INTERNA*

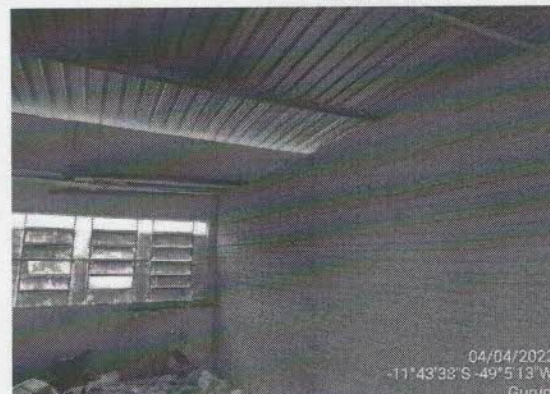
*Foto 12 – VISTA PARCIAL INTERNA*
